Technik Ratgeber

Band 4 | Diagnose im Umfeld des Turboladers

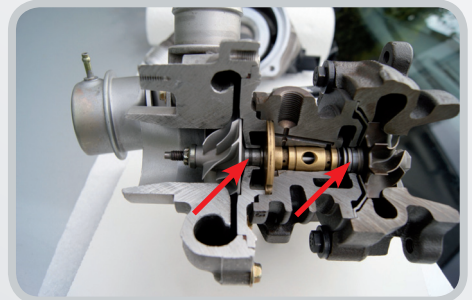
Bild Nr. 1: Abdichtungen durch Pleuellringe

Die Abdichtung gegen Ölverlust und heiße Gase erfolgt in der Rumpfgruppe beidseitig durch Kolbenringe (s. Bild Nr. 1) und eine Labyrinth-Bauweise. In der Praxis muss sich der Abgasturbolader in der Druckwaage befinden. Liegt auf der Turbinenseite 1 bar Abgasdruck an, erzeugt der Turbo auf der Verdichtenseite 1 bar Ladedruck.

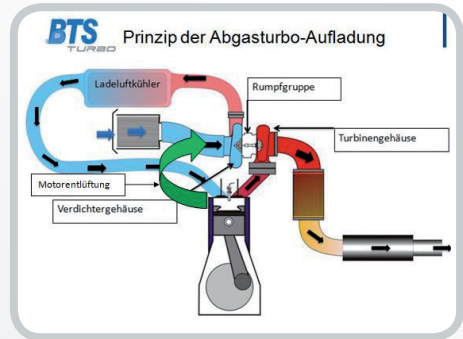
Bild Nr. 3

Entscheidenden Einfluss hat zudem die Motorentlüftung. Da keine ungefilterte Abluft mehr an die Umwelt abgegeben werden darf, mündet der Abluftschlauch der Motorentlüftung in den Ansaugschlauch des Turboladers (s. Schaubild Nr.3). Durch die hohen Bio-Anteile im Kraftstoff und einer Fahrzeugnutzung im Kurzstreckenbetrieb kommt es zum teilweise Zusetzen dieser Filterelemente.

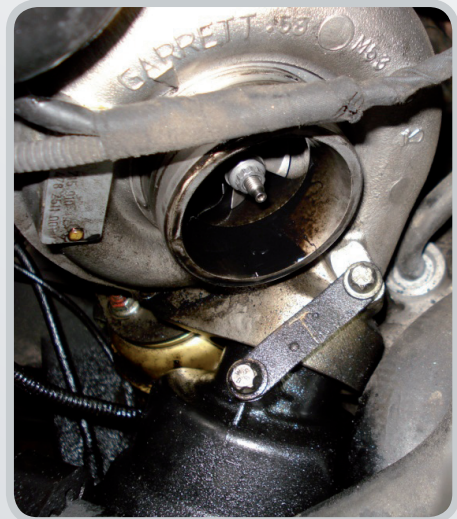
Entfernt man den Ansaugschlauch, steht Öl im Lufttrichter. Das sichtbare Öl tritt nicht aus dem Turbo aus. **Dies ist nur bei gebrochener Turbinenwelle möglich.** (siehe Bild Nr. 4.)

Bild Nr. 4: Öl im Lufttrichter

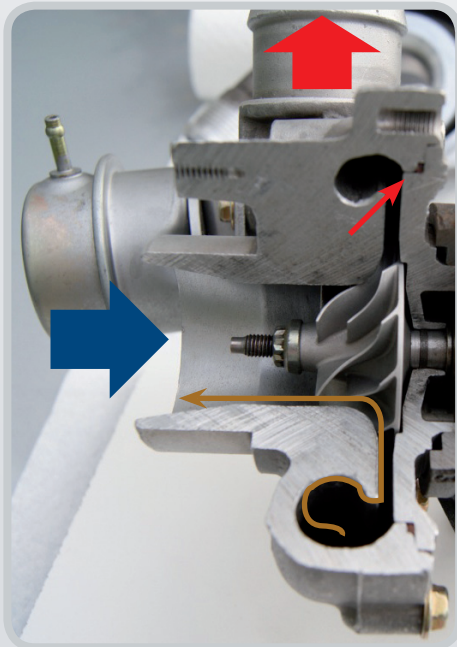
Der braune Pfeil in Bild Nr. 5 stellt den Weg dar, den das Öl gegen die Luftströmung nehmen müsste.

Bild Nr. 5: Den braun dargestellten Weg müsste das Öl entgegen dem Ansaugluftstrom nehmen

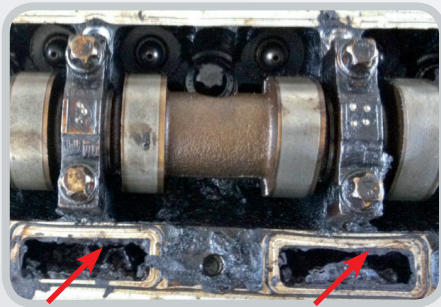
Ursache ist hier der ungenügende Gasaustausch zwischen Kurbelgehäuse und Zylinderkopf. Durch Ablagerungen in den Kanälen ist der Gasaustausch eingeschränkt. Durch den hohen Saugdruck des Turboladers kann es neben der Ölverfrachtung auch zum Hereinziehen der Ventildeckeldichtung in den Zylinderkopf kommen. Ölverluste im Bereich dieser Abdichtung sind erkennbar.

Bild Nr. 6: Eingeschränkter Gasaustausch durch Ablagerungen in den Kanälen

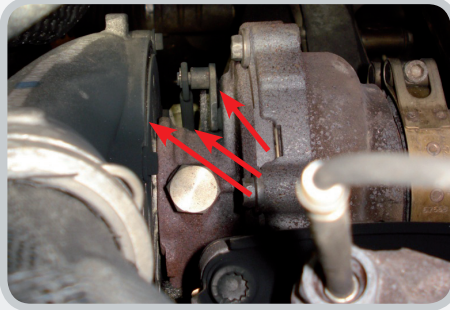
Bild Nr. 8: Abgasaustritt am Turbolader

Typische Austrittsstellen: Das Hebelwerk der VTG oder Regelklappe

Abgas gelangt in die Rumpfgruppe, verschmutzt das Motoröl und wird über die Kolbenringabdichtung ins Verdichtergehäuse gepresst. Von dort aus gelangt es zusammen mit der Ladeluft in den Verbrennungsraum.

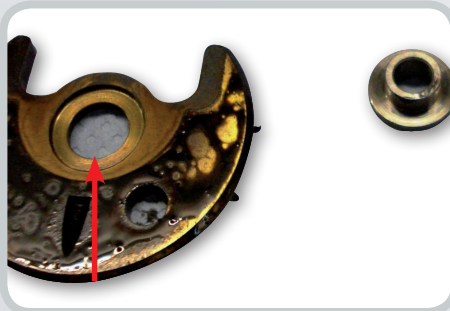
- Ölverfrachtung in die Ladeluft
- Noch mehr Ruß sowie Abgasgegen- druck
- Axialschub der Turbinenwelle
- Lagerschäden und das Anstreifen der Turbinenräder

Bild Nr. 9: Starker Verschleiß des Axiallagers

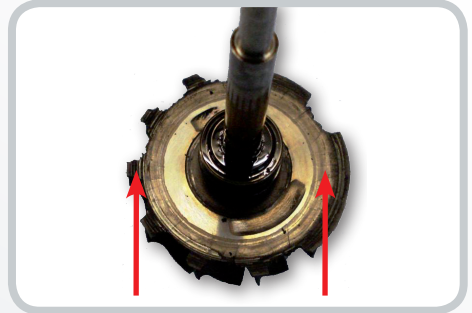
Bild Nr. 10: Deutliche Kontaktsuren am Turbinenrad

Während des Axialschubs kommt es unter Lastzuständen zu Quietsch- Geräuschen aus dem Turbolader, die beim Rotationskontakt zwischen Turbinenrad und Wärmeschutzscheibe entstehen. Bei deutlich fühlbarem Axialspiel (entlang der Turbinenwelle) ist der Turbolader bereits geschädigt und muss ersetzt werden. Davor muss jedoch unbedingt die Ursache für den Axialschub beseitigt worden sein!

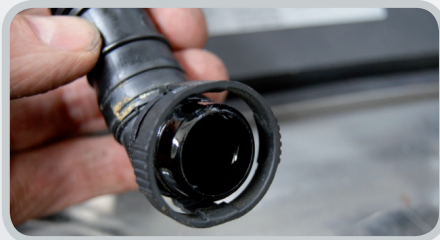
Bild Nr. 12: Deutlicher Ölstand in der Leitung der Motorenlüftung

Die Überprüfung der Motorenlüftung erfolgt durch Sichtprüfung. Ist ein Öltransport Richtung Turbolader erkennbar (s. Bild Nr. 12), muss eine gründliche Reinigung (auch der Leitungen!) oder ein Austausch erfolgen. Danach muss der Druck geprüft werden: Der Überdruck im Ventildeckel darf nicht > als 5 mbar sein!

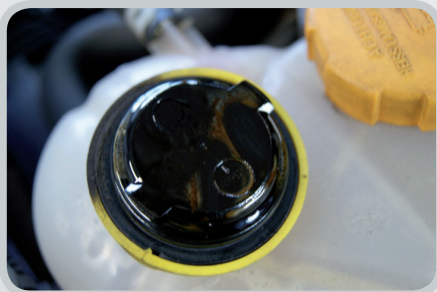
Bild Nr. 13

Hier ist eine genaue Kontrolle von Öleinfülldeckel (Bild Nr. 13), Ölfilter und Motorenlüftung (Bild Nr. 14) wichtig. Ins Öl eingespültes Wasser kann mit einer Ölschlammspülung und anschließendem Ölservice beseitigt werden.

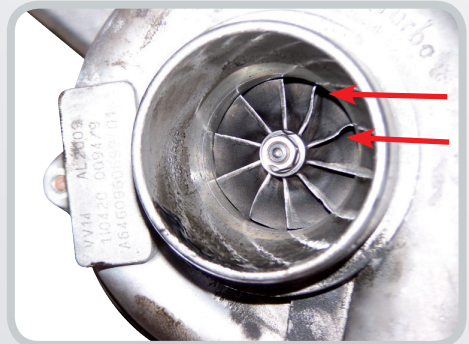
Frost und Kurzstreckenbetrieb lassen das Kondenswasser in der Motorenlüftung gefrieren. Es wird als Eiskristall in den Turbo gesaugt und führt verdichterseitig zum Fremdkörperschaden.

Bild Nr. 15: Fremdkörperschaden am Turbo durch Eisklumpen

➔ **Hier hilft nur eine regelmäßige Trockenlegung – besonders vor dem Winter.**

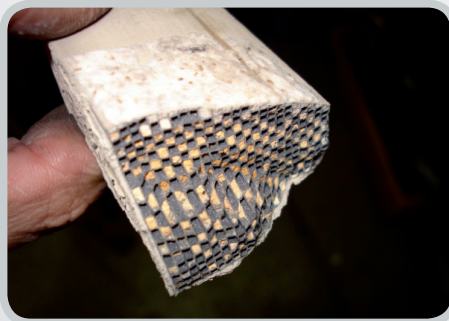
Neu sind Filterwände weiß, je nach Sättigung dunkeln sie bis zum Braun nach. Bei fehlenden Abgasgeschwindigkeiten fehlt der Druck, um das rußhaltige Abgas durch die Filterelemente zu pressen. Besonders gefährdet sind großvolumige Dieselmotoren im Kurzstreckenbetrieb. Bei Bild Nr. 17 sind die Kapillaren komplett verstopft, was eine Durchdringung der Filterwände ausschließt. Hoher Abgasgedruck wird aufgebaut.

Bild Nr. 16: Verstopfter Partikelfilter

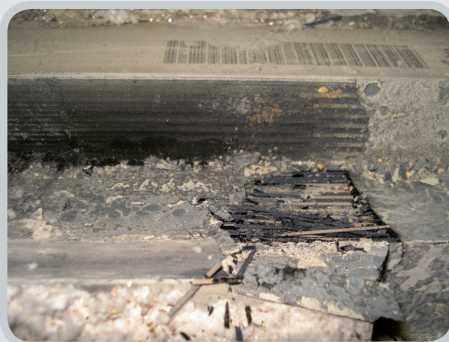
Bild Nr. 17: Komplett verstopfte Kapillaren

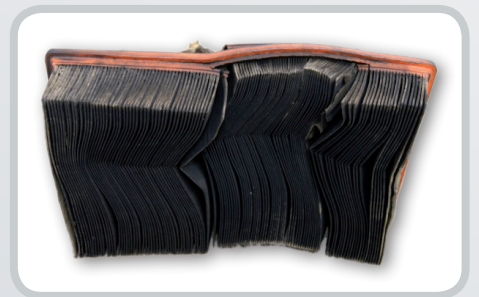
Dringen durch Risse im Filtermaterial Staub und Schmutzpartikel in den Turbolader ein, schleifen sie die Lufteintrittskanten des Verdichterrades ab. Der Abstand zum Verdichtergehäuse wird größer, der Turbo baut später Ladedruck auf.

Bild Nr. 20: Verdreckter Luftfilter

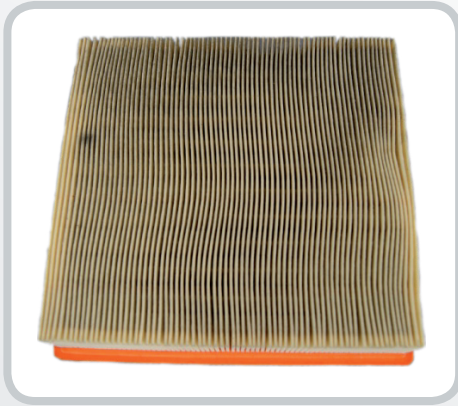
Bild Nr. 21: Nasser Luftfilter mit Feuchtigkeitstest

Wenigfahrer im Kurzstreckenbetrieb bei schlechtem Wetter – ein bekanntes, aber selten hinterfragtes Problem. Im Kurzstreckenbetrieb speichert der Luftfilter die Feuchtigkeit.

Hierfür den Luftfiltereinsatz fest auf Werkstattpapier drücken. Hinterlässt er darauf Abdrücke, muss der Luftfilter ersetzt werden, egal wie hoch die Fahrleistung war. Die Folge nasser Luftfilter ist die gleiche wie bei verdreckten Luftfiltern. Der Turbo saugt über den verdichtersseitigen Kolbenring Öl aus der Rumpfgruppe und fördert diesen Richtung Ladeluftkühler.

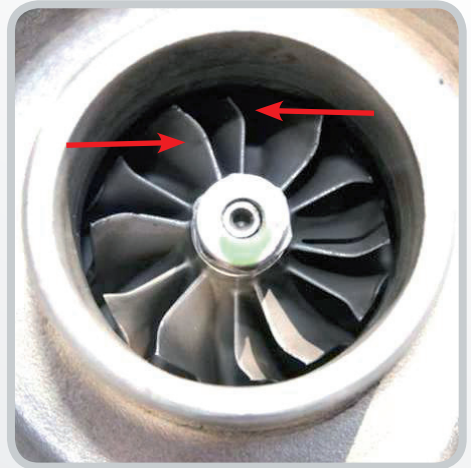
Bild Nr. 22: Durch Ladedruckrückstau verformte Verdichterschaufeln

Dies ist eine problematische Kombination, welche die Kraftstofffilter schneller verschleissen lässt. Es bilden sich mehr Ablagerungen, die Dichtungen in den Schubumkehrventilen werden durch die veränderte Kraftstoffzusammensetzung angelöst (s. Bild Nr. 23) bzw. die Zylinderwandungen entfettet (s. Bild Nr. 24). Das führt bei Benzinturboladern (hier beim 1.8T Motor von VW) zum Rückstau des Ladedrucks auf die Verdichterschaufeln (s. Bild Nr. 22) und somit zum Ausfall des Laders.

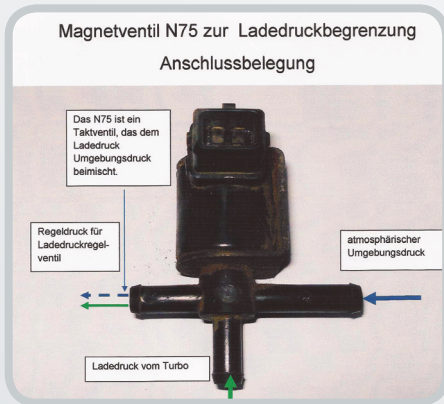
Bild Nr. 25

- Sie können versehentlich verkehrt herum eingebaut werden.
- Die Fehlermeldung: „Ladedruckregelgrenze überschritten“
- Auch ein elektrisch falscher Anschluss ist möglich:
Hier passt der Stecker vom Taktventil des Kraftstoffsystems.

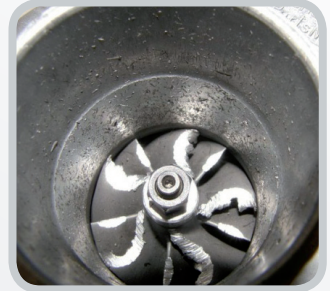
Bild Nr. 28

Bruchstücke erzeugen hier einen sofortigen Fremdkörperschaden auf der Verdichterseite des Turboladers (s. Bild Nr. 28).

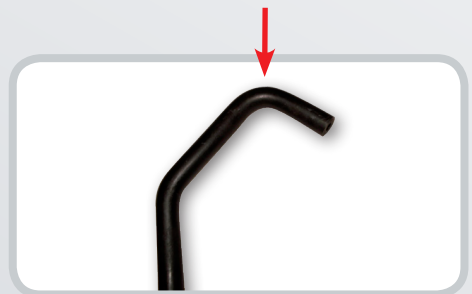
- Knicke und Aufweitungen reißen gern.
- Ummantelte Stellen sind schwer zu finden.
- Eine gequetschte Wärmeisolierung bewirkt, dass sich der Schlauch im warmen Zustand nach innen zusammenzieht (im warmen Zustand ist das Material flexibler.)

Bild Nr. 29: Knicke an Luftleitungen können leicht reißen.

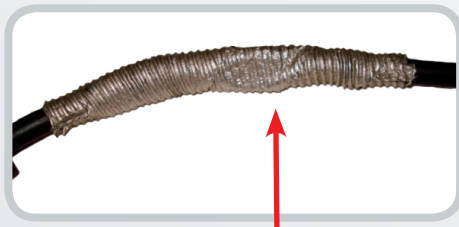
Wird dabei der Motor zu stark angehoben oder Richtung Spritzwand verdreht, wird infolge der Einbaulage die ummantelte Unterdruckleitung vom Turbolader gegen die Spritzwand gepresst und verdrückt. So entstehen in der Folge Ladedruckregelgrenzenfehler.

Bild Nr. 30: Gequetschte Wärmeisolierung

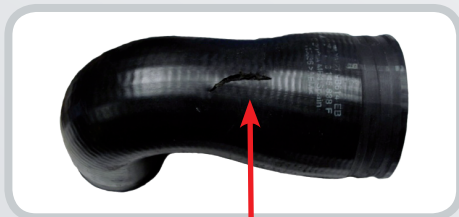
Bild Nr. 31: Riss in einem Ladeluftschlauch

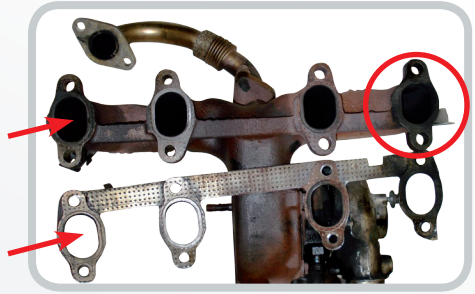
- Hier kann man im Bereich des 4. Zylinders (roter Kreis) Kraftstoffübertritte sehen. Diese sind auf eine fehlerhafte Einspritzdüse zurückzuführen. Der Zylinder 1 (rote Pfeile) weist Gasübertritte auf. Diese können ein Pfeifen des Turboladers verursachen. Insgesamt ist der Krümmer verzogen.

Bild Nr. 32: Untersuchung eines Abgaskrümmers

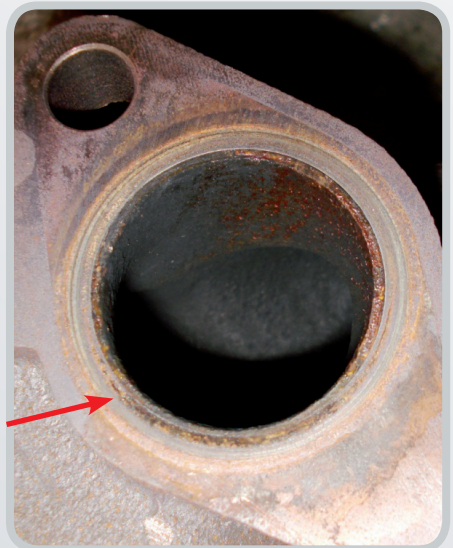
- Ein Blick in die Kanäle des Krümmers zeigt auf Bild 33 kupferbraune Anrostungen bis an den Flansch. Sie deuten auf eine Undichtheit im Zylinderkopf hin. Das Kühlmittel läuft in den Krümmer und wird durch die Abgase gefärbt.

Bild Nr. 33: Rost im Krümmerkanal

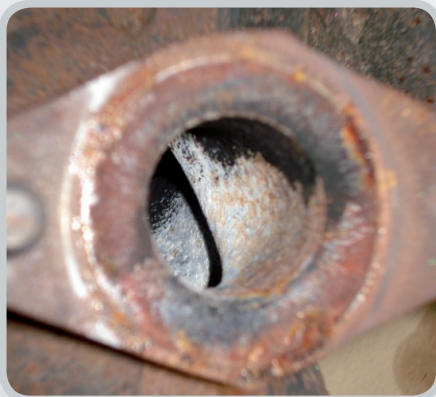
- Hier gibt es eine Undichtigkeit zwischen Kühlkörper und Regeleinrichtung (siehe Bild Nr. 34). Äußerlich sind sie dicht und dadurch schwer zu entdecken. Der Wasserverlust ist meist nur gering. Eine sichere Diagnose ist oft nur mit einer Demontage des AGR Ventils möglich. Meist sind die Kühlmittleinspülungen als weißlich-rostige Ablagerungen zu erkennen. Der Grund dafür liegt im Zeitpunkt des Wassereintrittes und der Einbaulage des AGR Ventils. Sitzt es auf dem Krümmer, läuft das Kühlmittel nach dem Abstellen des Motors durch den Restdruck im Kühlmittelkreislauf in den Krümmer und trocknet dort fest.

Bild Nr. 34: Undichtigkeit zwischen Kühlkörper und Regeleinrichtung verursacht weißlich-rostige Ablagerungen

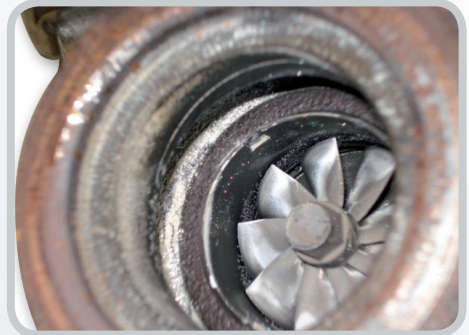
- Die Turbinenseite des Krümmers weist in Richtung Abgasanlage die gleichen Kühlmittelspuren auf (siehe Bild Nr. 35). Meist kommt es in diesem Zusammenhang zu Ladedruck-Regel-

grenzenfehlern. Ursache sind thermische Schockzustände und Klemmen der VTG Verstellung oder der Turbinenwelle.

Bild Nr. 35: Kühlmittelspuren an der Turbinenseite des Krümmers

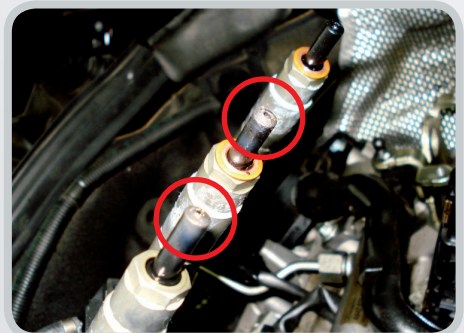
Bild Nr. 36: Defekte Einspritzdüsen

- Verklebte und verharzte Düsen (s. Bild Nr. 36)

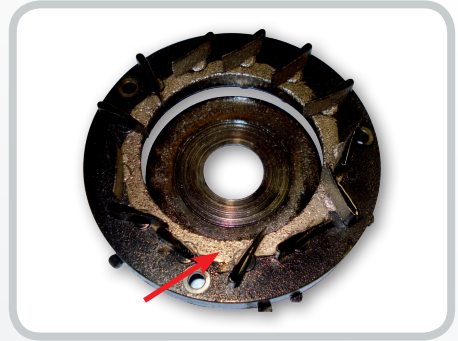
Bild Nr. 38

- Die Schmelzpartikel lagern sich vorrangig auf den nicht rotierenden Teilen des Turboladers ab (s. Bild Nr. 38) – die VTG und die Wärmeschutzscheibe. Dadurch klemmt die VTG und es kommt zur Fehlermeldung: „Ladedruckregelgrenze über- oder unterschritten“, je nachdem, bei welcher Stellung die VTG verklemmt. Hierbei fällt der Turbo ebenso aus, er ist aber nicht die Problemursache.

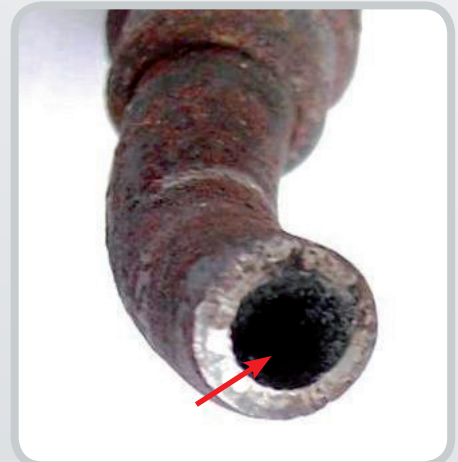
- Verkockte Leitungen ruinieren den Turbo. Dann überhitzt und blockiert die Turbinenwelle - hier deutlich erkennbar an den thermischen Verfärbungen (s. Bild Nr. 39 und 40).
- Bitte beachten Sie hierzu unsere aktuellen Service Informationen!

Bild Nr. 39: Verkockte Leitung mit thermischer Verfärbung

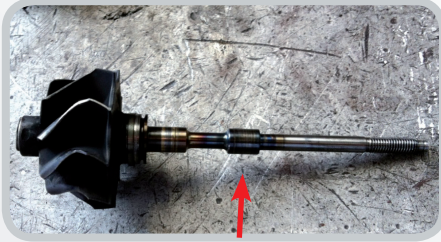
Bild Nr. 40: Thermische Verfärbung

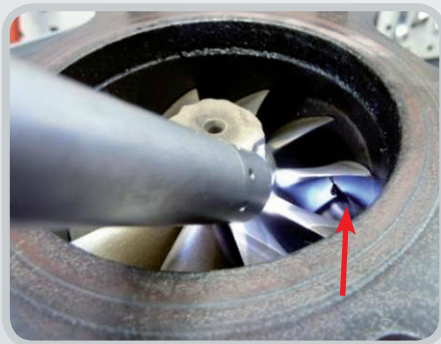
- Hier sind häufig Kunststoffkomponenten verbaut. Teile von Drallklappen o. ä. aus dem Ansaugkrümmer reißen sich aus der Verankerung und gelangen in den Brennraum. Dort verflüssigen oder verbrennen diese Kunststoffe. Die Reste gelangen über das Abgas in den Turbolader und beschädigen ihn (s. Bild Nr. 41).

Bild Nr. 41: Ausgerissene und in den Brennraum gelangte Teile
