Technik Ratgeber

Band 4 | Diagnose im Umfeld des Turboladers

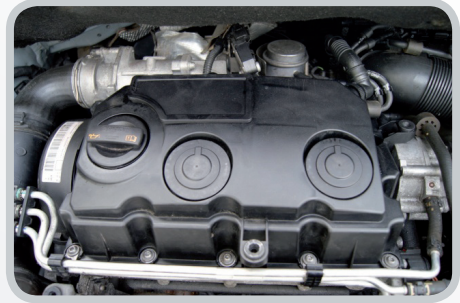
Strikte politische Vorgaben in der EU zwingen die Fahrzeughersteller zur Einhaltung rigoroser Verbrauchs- und Abgasnormen. Bei Fahrzeugtests werden nur hochwertigste Kraftstoffe eingesetzt, die keine oder nur geringste Bioanteile enthalten.

Bild Nr. 7: Im Ventildeckel integrierte Motorentlüftung

Verbraucher tanken überwiegend die preiswerteren, biohaltigen Kraftstoffe.

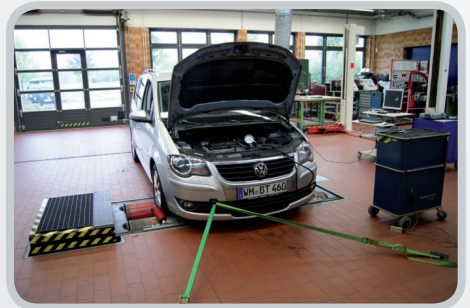
Messung 1

a) Mit freiem Auspuff

Diese Messungen decken sich mit den Aussagen vieler Werkstätten, die erhöhte Ladedruckwerte feststellten, diesen Mangel nach Austausch des Ladedrucksensors aber falsch der VTG des Turbos zuordneten.

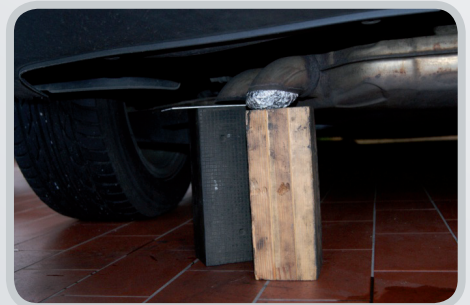
Messung 2

b) Mit verstopftem Auspuff

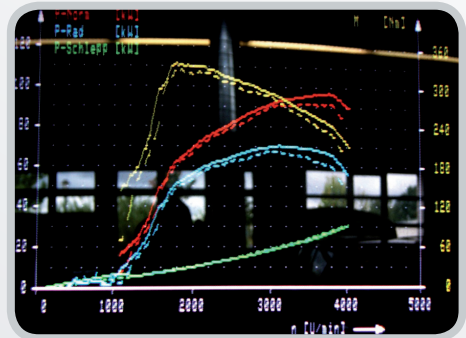
11. Messdifferenzen bei der Datenabnahme:

Die Sonden befinden sich im Abgasstrang. Sie sind damit Abgasen, Ruß, Feuchtigkeit und extremen Temperaturschwankungen ausgesetzt. Hat sich auf den Sonden eine Kruste angelagert, sind die gewonnenen Messwerte nicht mehr aussagekräftig.

Saubere Messsonden sind ebenso wichtig wie die Durchlässigkeit der Gaspendelleitung zum Differenzdrucksensor. Auch hier sammeln sich Ruß und Feuchtigkeit.

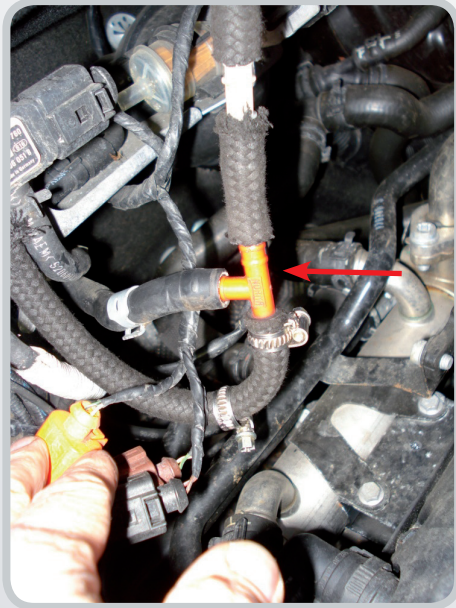
Bild Nr. 18: T-Stück mit Schlauch

Bei Fahrzeugen mit Differenzdrucksensor wird am Sensor ein T-Stück mit Schlauch und Manometer eingesetzt (s. Bild Nr. 18). Der Schlauch zum Manometer muss so lang sein, dass dieses während der Fahrt gut beobachtet werden kann.

Der Abgasgegendruck darf 0,3 bar nicht überschreiten!

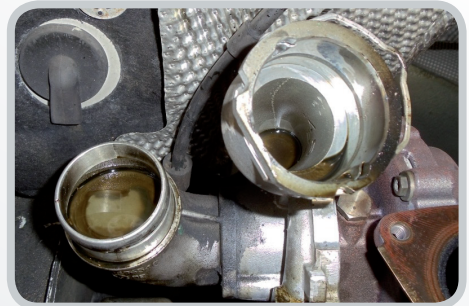
Dies ist ein Sonderfall. Er kommt zustande als Folge eines Überdruck-Problems im Kühlsystem. Hier tritt Kühlmittel an der Wasserpumpe in den Ölkreislauf ein.

Bild Nr. 42: Erklärung Wassereinspülung in den Ölkreislauf
